## Milano: il comando conferma i problemi delle APS Euro Fire

Milano, 07/10/2003

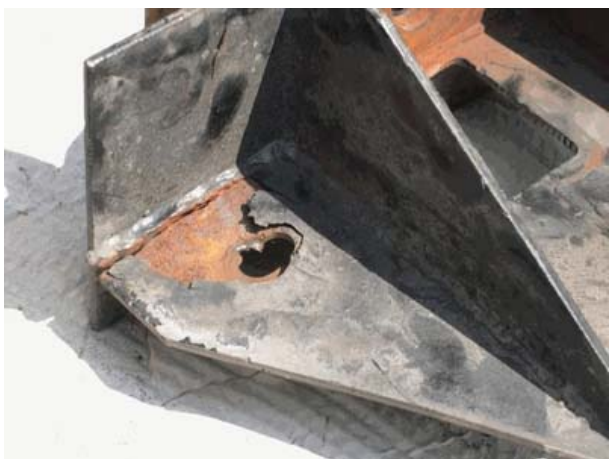
Per questo è stato interpellato nuovamente il Comando, il quale ha confermato problemi agli **ancoraggi dei cassoni** delle APS E.F.; tant'è vero che è stata sospesa l'APS E.F. n° 89 da 15 t. (tg. VF 18197), per effettuare delle riparazioni, decidendo al contempo di far smontare la struttura anticendio (cassone/serbatoio/pompa) ed accertare lo stato reale, visto che sono emerse non poche difficoltà nel poter verificare efficacemente i supporti, in particolar modo quelli posteriori.

Citiamo testualmente la frase inserita nella nota trasmessaci dal Comando: ***“è emerso che nei supporti erano presenti fori asolati dalle tensioni di rifollamento dei perni e rottura delle staffe della cisterna”***.

In parole povere, come si evince anche dalle foto, in una situazione di continuo stress, il cassone poteva staccarsi.

Le rotture, si sono potute evidenziare **solo con lo smontaggio della sovrastruttura**

**Con questa motivazione ed in via cautelativa**, è stata confermata la volontà di procedere al controllo delle restanti APS E.F., per cui è stato chiesto un finanziamento straordinario di 7.440,00 euro.
