Alè...un'altra novità sugli EuroCity : il telaio è Rotto!!!

Milano, 03/05/2003

In riferimento alla richiesta di questa O.S. inerente gli esiti dei controlli approfonditi sulle strutture portanti e sugli allestimenti delle APS, il Comando ci ha trasmesso una nota, **in cui ha descritto la rottura del telaio della APS Euro City disco 96 tg VF 19902.**

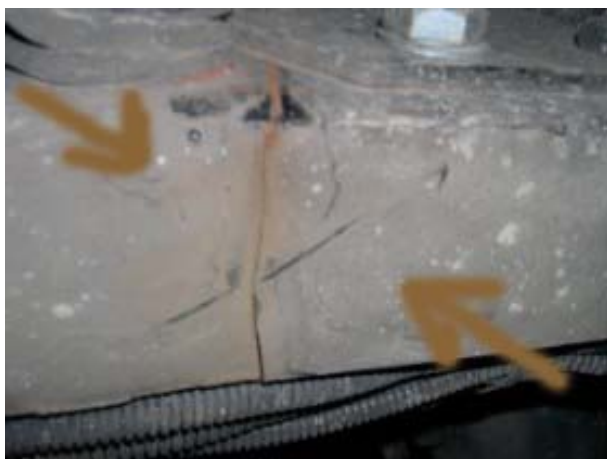
La scoperta è avvenuta casualmente su segnalazione della squadra VVF che, durante la marcia aveva avvertito un forte rumore proveniente dal telaio.

Alla verifica si è rilevata **questa grave rottura che conferma le denunce fatte dalla R.d.B VVF MI**, tramite numerosi comunicati inerenti i limiti strutturali delle APS sia da 10 che da 15 tonnellate, commissionate alla IVECO M.S. dal nostro Ufficio Macchinari.

I fotogrammi *pubblicati in "galleria fotografica"* **evidenziano la rottura del longherone dx del telaio** al quale recentemente erano già stati sostituiti i supporti della sovrastruttura.

il Comandante ha trasmesso alla D.C.R.L.S. area VI Macchinari e Materiali, la relazione con il parere **(ampiamente condivisibile)** che le rotture delle APS siano dovute a vizi occulti e che pertanto le stesse devono essere riparate dall'Iveco senza alcun onere per il Comando.

*Ribadiamo* quindi che questi automezzi, soprattutto in relazione al loro utilizzo, sono di fatto **sotto dimensionati** e che **il carico quasi ai limiti delle portate**, è uno dei fattori che concorre ad aggravarne le carenze strutturali (**rotture di telai, supporti ecc..**).
